# PRÜFBERICHT

**Berichtnummer** 15.00529.7  
**Datum Prüfung** 29. November 2018  
**Datum Bericht** 6. Dezember 2018  
**Auftraggeber** **LB-Profile GmbH**  
**Am Schirfer Weg 2-4**  
**D-36358 Herbstein**  
**Deutschland**

einer Kunststoff, nach ausen öffnende Tür mit Abmessungen B x H: 1072 x 2411 mm, hergestellt aus dem Profilsystem: PCD82-XT-3 mit DTS Schwelle

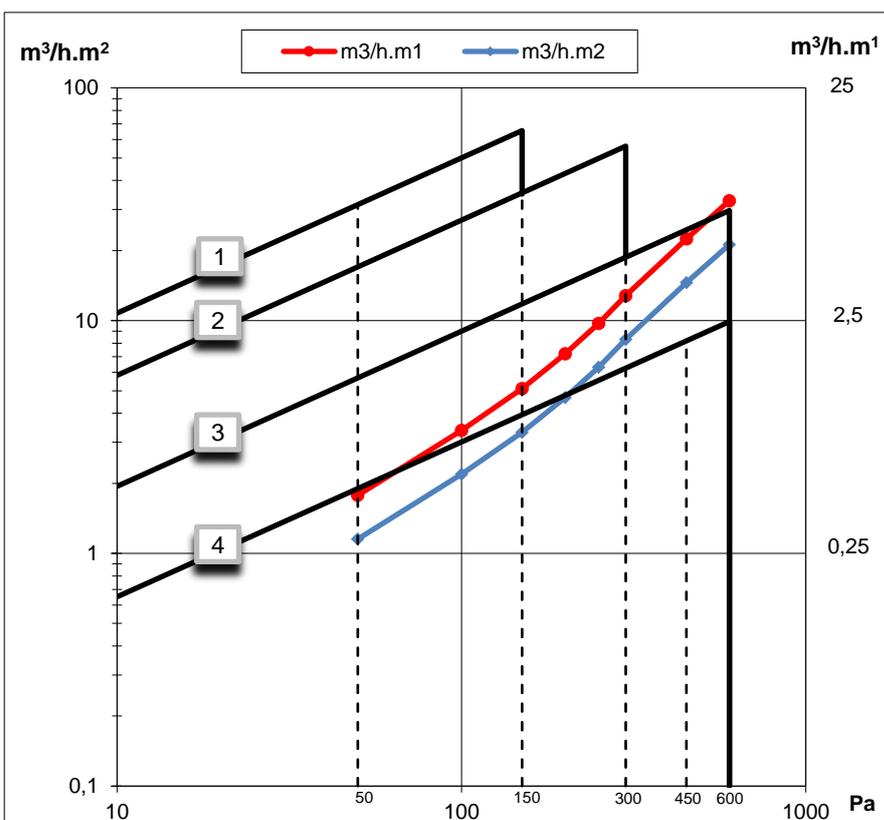
Die Ergebnisse der Luftdurchlässigkeitsmessungen pro m<sup>1</sup> Fuge und pro m<sup>2</sup> Gesamfläche sind in die Tabelle und der Grafik unten dargestellt.

Die Tür hatte eine Fugenlänge von 6,692 m<sup>1</sup> und eine Gesamfläche von 2,58 m<sup>2</sup>

- Luftdurchlässigkeit bezogen auf die Fugenlänge
- Luftdurchlässigkeit bezogen auf die Gesamfläche

**Klasse 2**  
**Klasse 3**

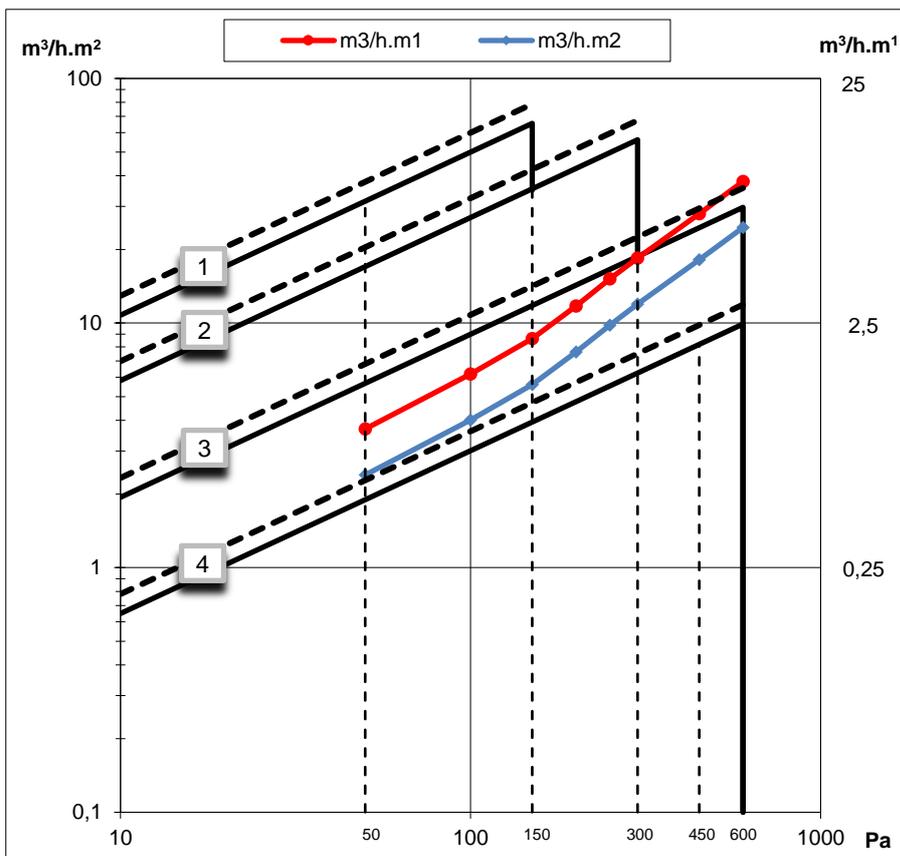
Nach den Prüfungen gemäß 4.2.1 und 4.2.2 wurde die Luftdurchlässigkeitsprüfung wiederholt. Die Ergebnisse der Luftdurchlässigkeitsmessungen sind in die Tabelle und der Grafik unten dargestellt.

Als Anforderung gilt, dass die Obergrenze der erreichten Klasse der Luftdurchlässigkeit aus der vorherigen Prüfung um nicht mehr als 20% überschritten werden darf (Gestrichelte Linie).

Die Luftdurchlässigkeit war weniger als maximal erlaubt.

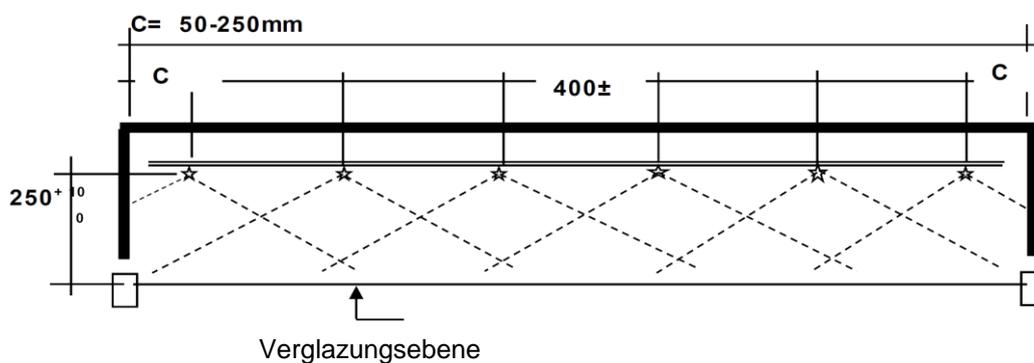
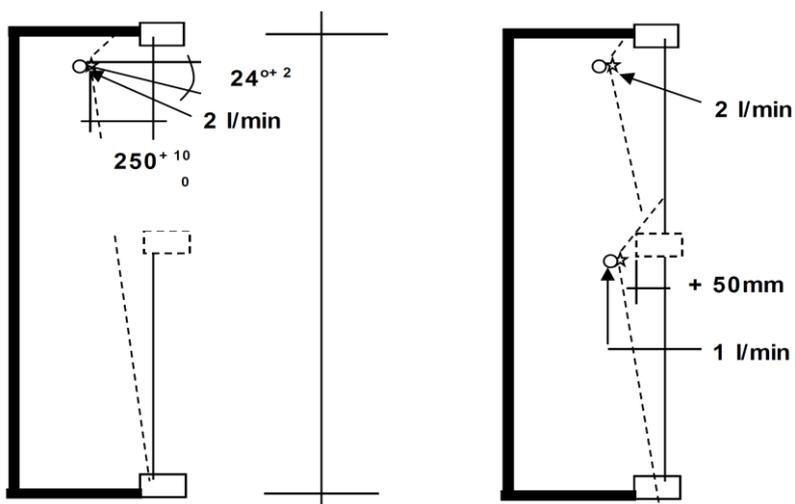
6.1 ANLAGE 1 Schema der Sprühmethode gemäss EN 1017 Methode 1A

Die Wassermenge in Liter / h womit das Element sprüht werde betrug: **480 L/h**  
 Methode 1A

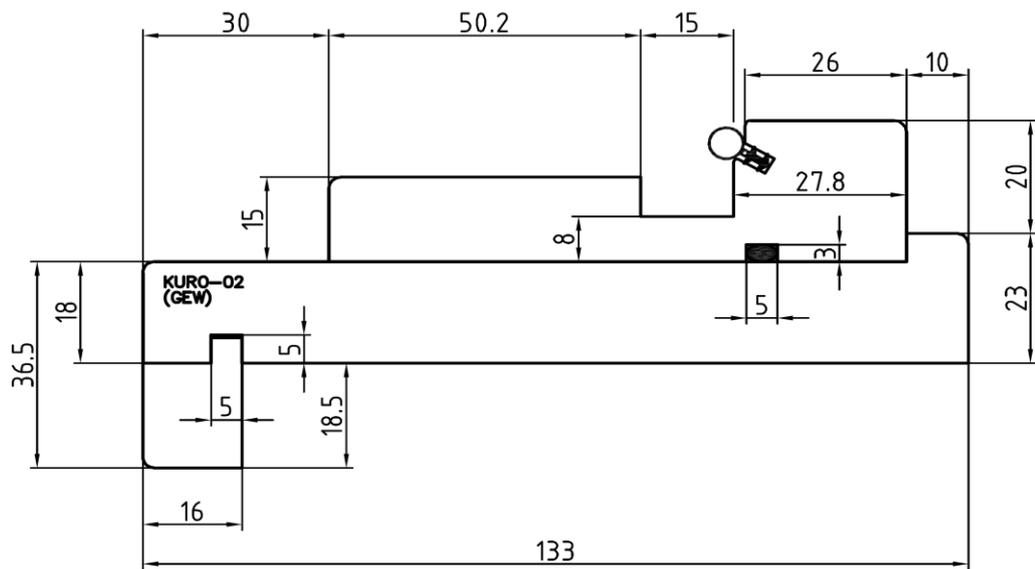
Zeichnung Nr.: Kuro-18032

Benennung: Detail Schwelle aus Zeichnung PCD82-XT-3
